¿Qué ha pasado aquí?

Servicio de Cirugía Ortopédica y Traumatología del Hospital Universitario de Torrevieja.

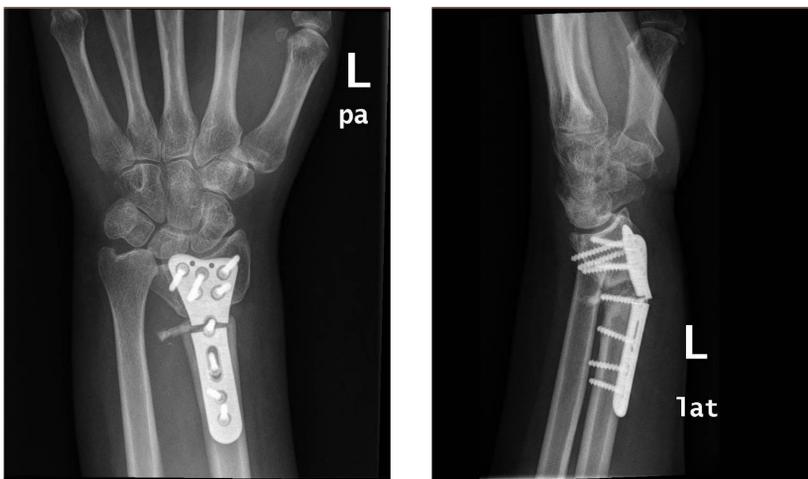
Mujer de 49 años, con antecedente de osteotomía correctora de radio distal izquierdo con injerto autólogo de olecranon tras una fractura con consolidación viciosa, acude a urgencias por dolor, edema, impotencia funcional y deformidad en muñeca izquierda. El trofismo neurovascular distal está conservado y la movilidad distal de la mano es normal. En las radiografías de muñeca izquierda se observa un fracaso en el material de osteosíntesis utilizado en la osteotomía correctora.

Imagen 1. Radiografías anteroposterior y lateral de la paciente a su llegada a urgencias, visualizándose el fallo de la osteosíntesis.

La formación de pseudoartrosis podría ser la causa del fallo de osteosíntesis, pese a que la técnica quirúrgica fue la adecuada. La rotura de la placa volar es una complicación relativamente poco frecuente, describiéndose pocos casos en la literatura, siendo menos aún en pacientes con osteotomías correctoras.

Se decide intervención quirúrgica en la que se retira la placa rota, se toma nuevo injerto autólogo de cresta ilíaca izquierda, se realiza cruentación de la osteotomía y se coloca el injerto, fijándolo mediante nueva placa volar de radio distal. Se inmovilizó con férula posterior de muñeca. En el control radiográfico postquirúrgico los componentes de osteosíntesis se encontraban bien posicionados.

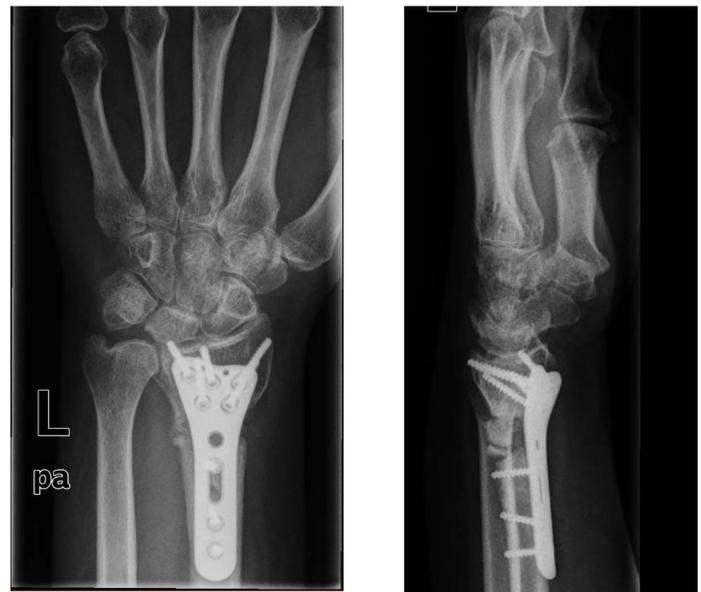
Transcurridas dos semanas de la intervención se procede a la retirada de férula y se comienza la movilización progresiva de la muñeca izquierda. A las 7 semanas la herida quirúrgica está en buenas condiciones y la paciente presenta una flexión dorsal de 65° y volar de 45°, pronación de 70°, supinación de 40° y neurovascular

Imagen 2. Resultados obtenidos tras 7 semanas desde la intervención.
