EMBOLIA PULMONAR MASIVA POR CEMENTO ACRÍLICO TRAS VERTEBROPLASTIA EN PACIENTE CON MIELOMA MÚLTIPLE

HOSPITAL UNIVERSITARIO CENTRAL DE ASTURIAS HOSPITAL DE SIERRALLANA

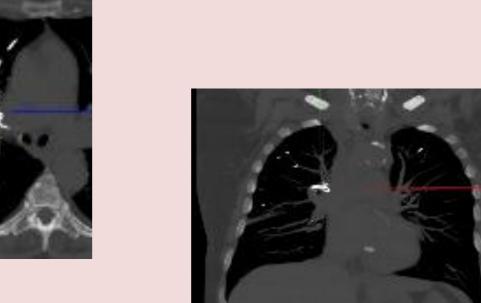
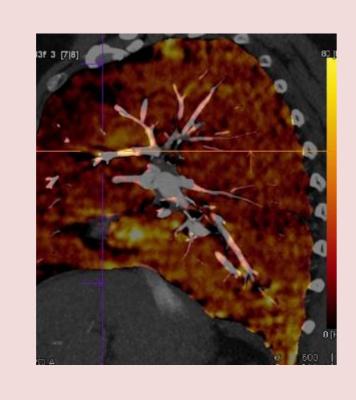
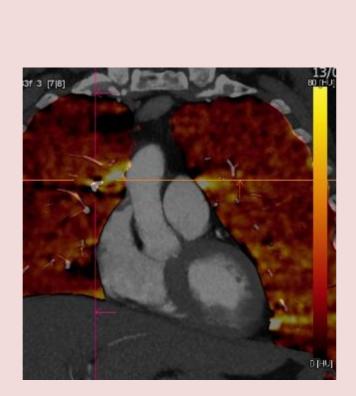
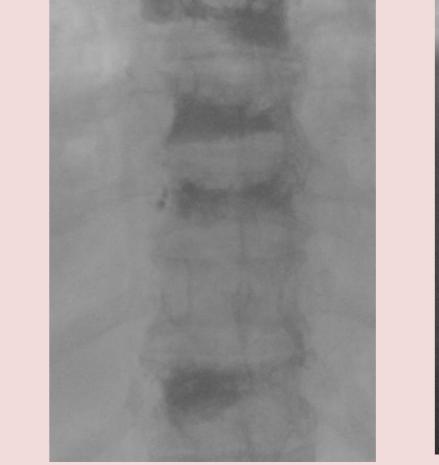
pequeños esfuerzos. TC urgente: material de alta densidad en vasos perivertebrales D10-D12, vena ácigos, cava superior y arteria pulmonar en segmento anterior de LSD.

Tras ingreso de 7 días a tratamiento con HBPM, evolucion favorablemente y es dad de alta.
