ROTURA REITERADA DE PLACA VOLAR EN PACIENTE ANCIANA

Hospital Regional Universitario de Málaga. Servicio de Cirugía Ortopédica y Traumatología

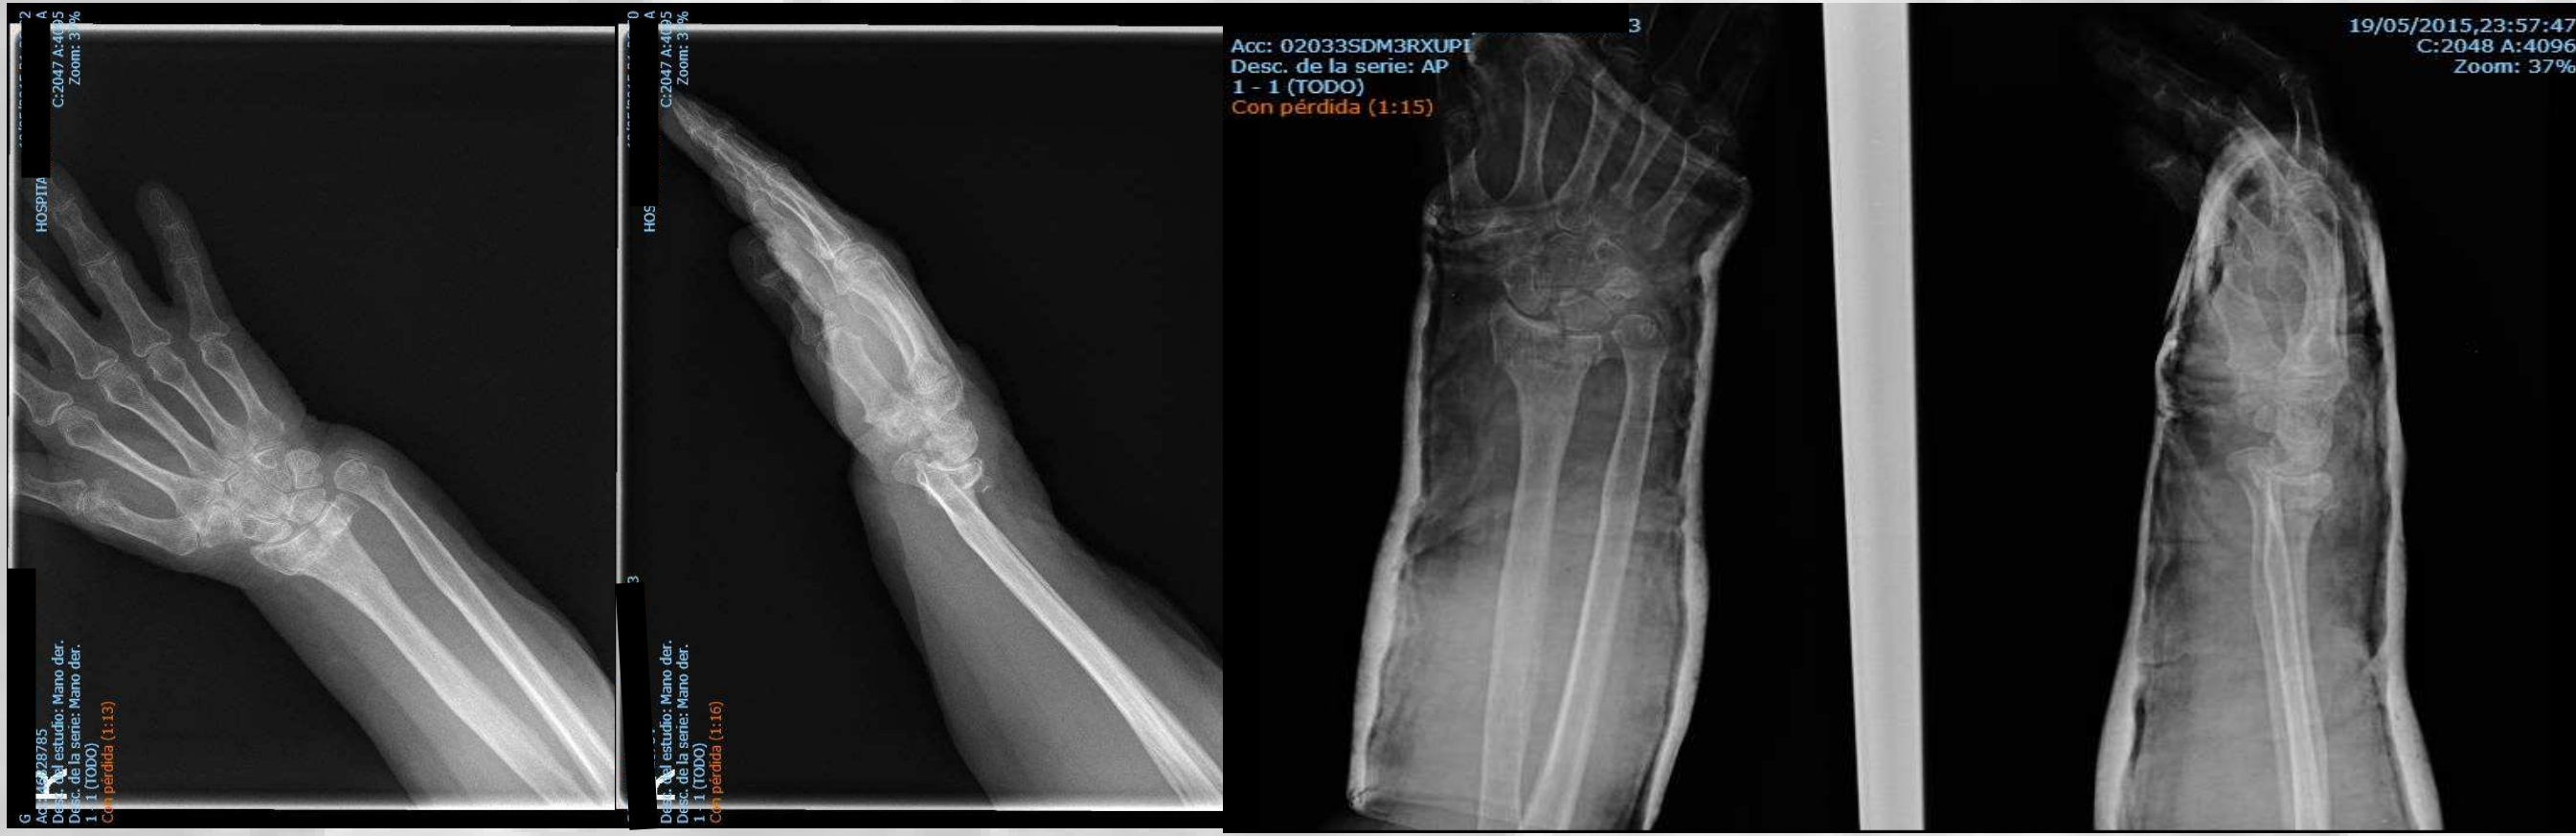
Tanto la pseudoartrosis como la rotura de placa volar en fracturas de radio distal, son complicaciones muy poco frecuentes, se ilustra el caso de mujer de 88 años, que tras tratamiento conservador presenta una pseudoartrosis de la fractura, y se decide fijar mediante placa volar de radio e injerto óseo, tres meses postcirugía se objetiva una rotura de la placa

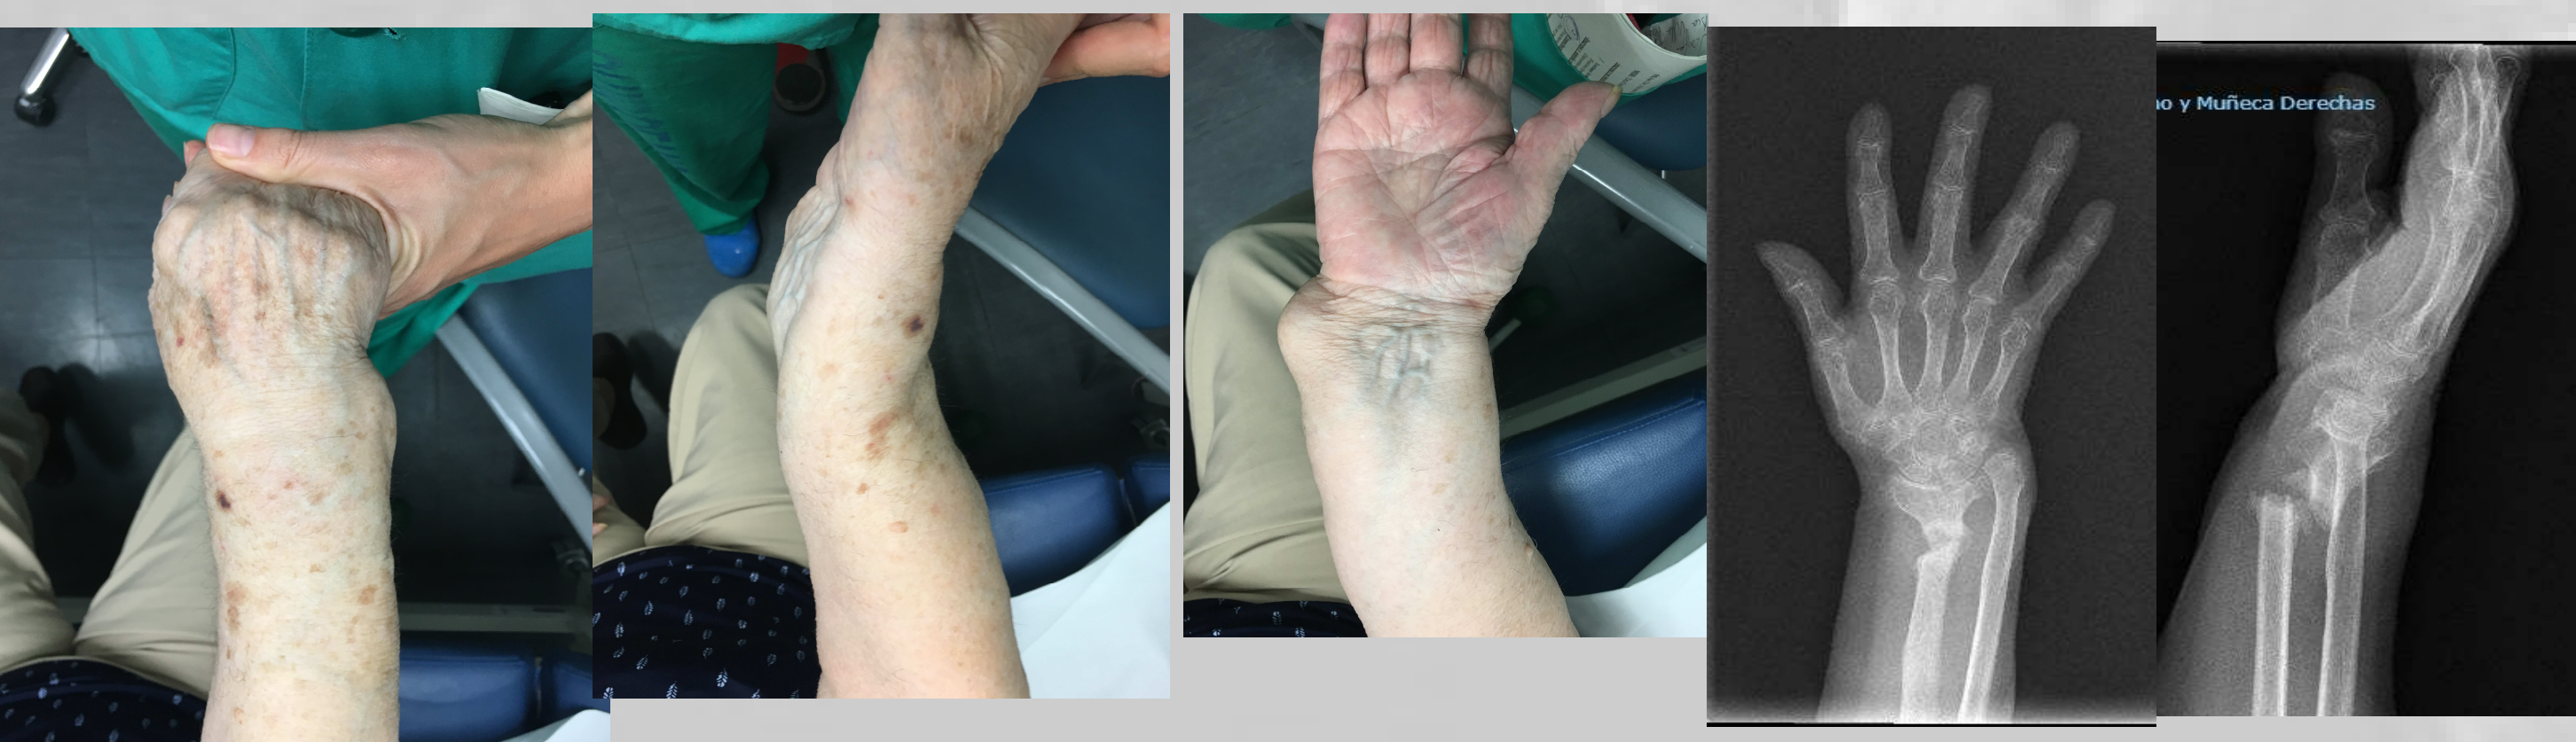
Se presenta mujer de 88 años, antecedentes médicos de HTA, DM, osteoporosis y alzheimer, con fractura de radio distal derecho tras caída fortuita, en un primer momento, dada la baja demanda funcionalidad, comorbilidades y en concordancia con los familiares, se reduce y es tratado con yeso cerrado, pasadas 6 semanas postfractura se observa no consolidación de la fractura, se retira yeso y queda un foco de fractura no consolidado, con fragmentos completamente móviles y doloroso.

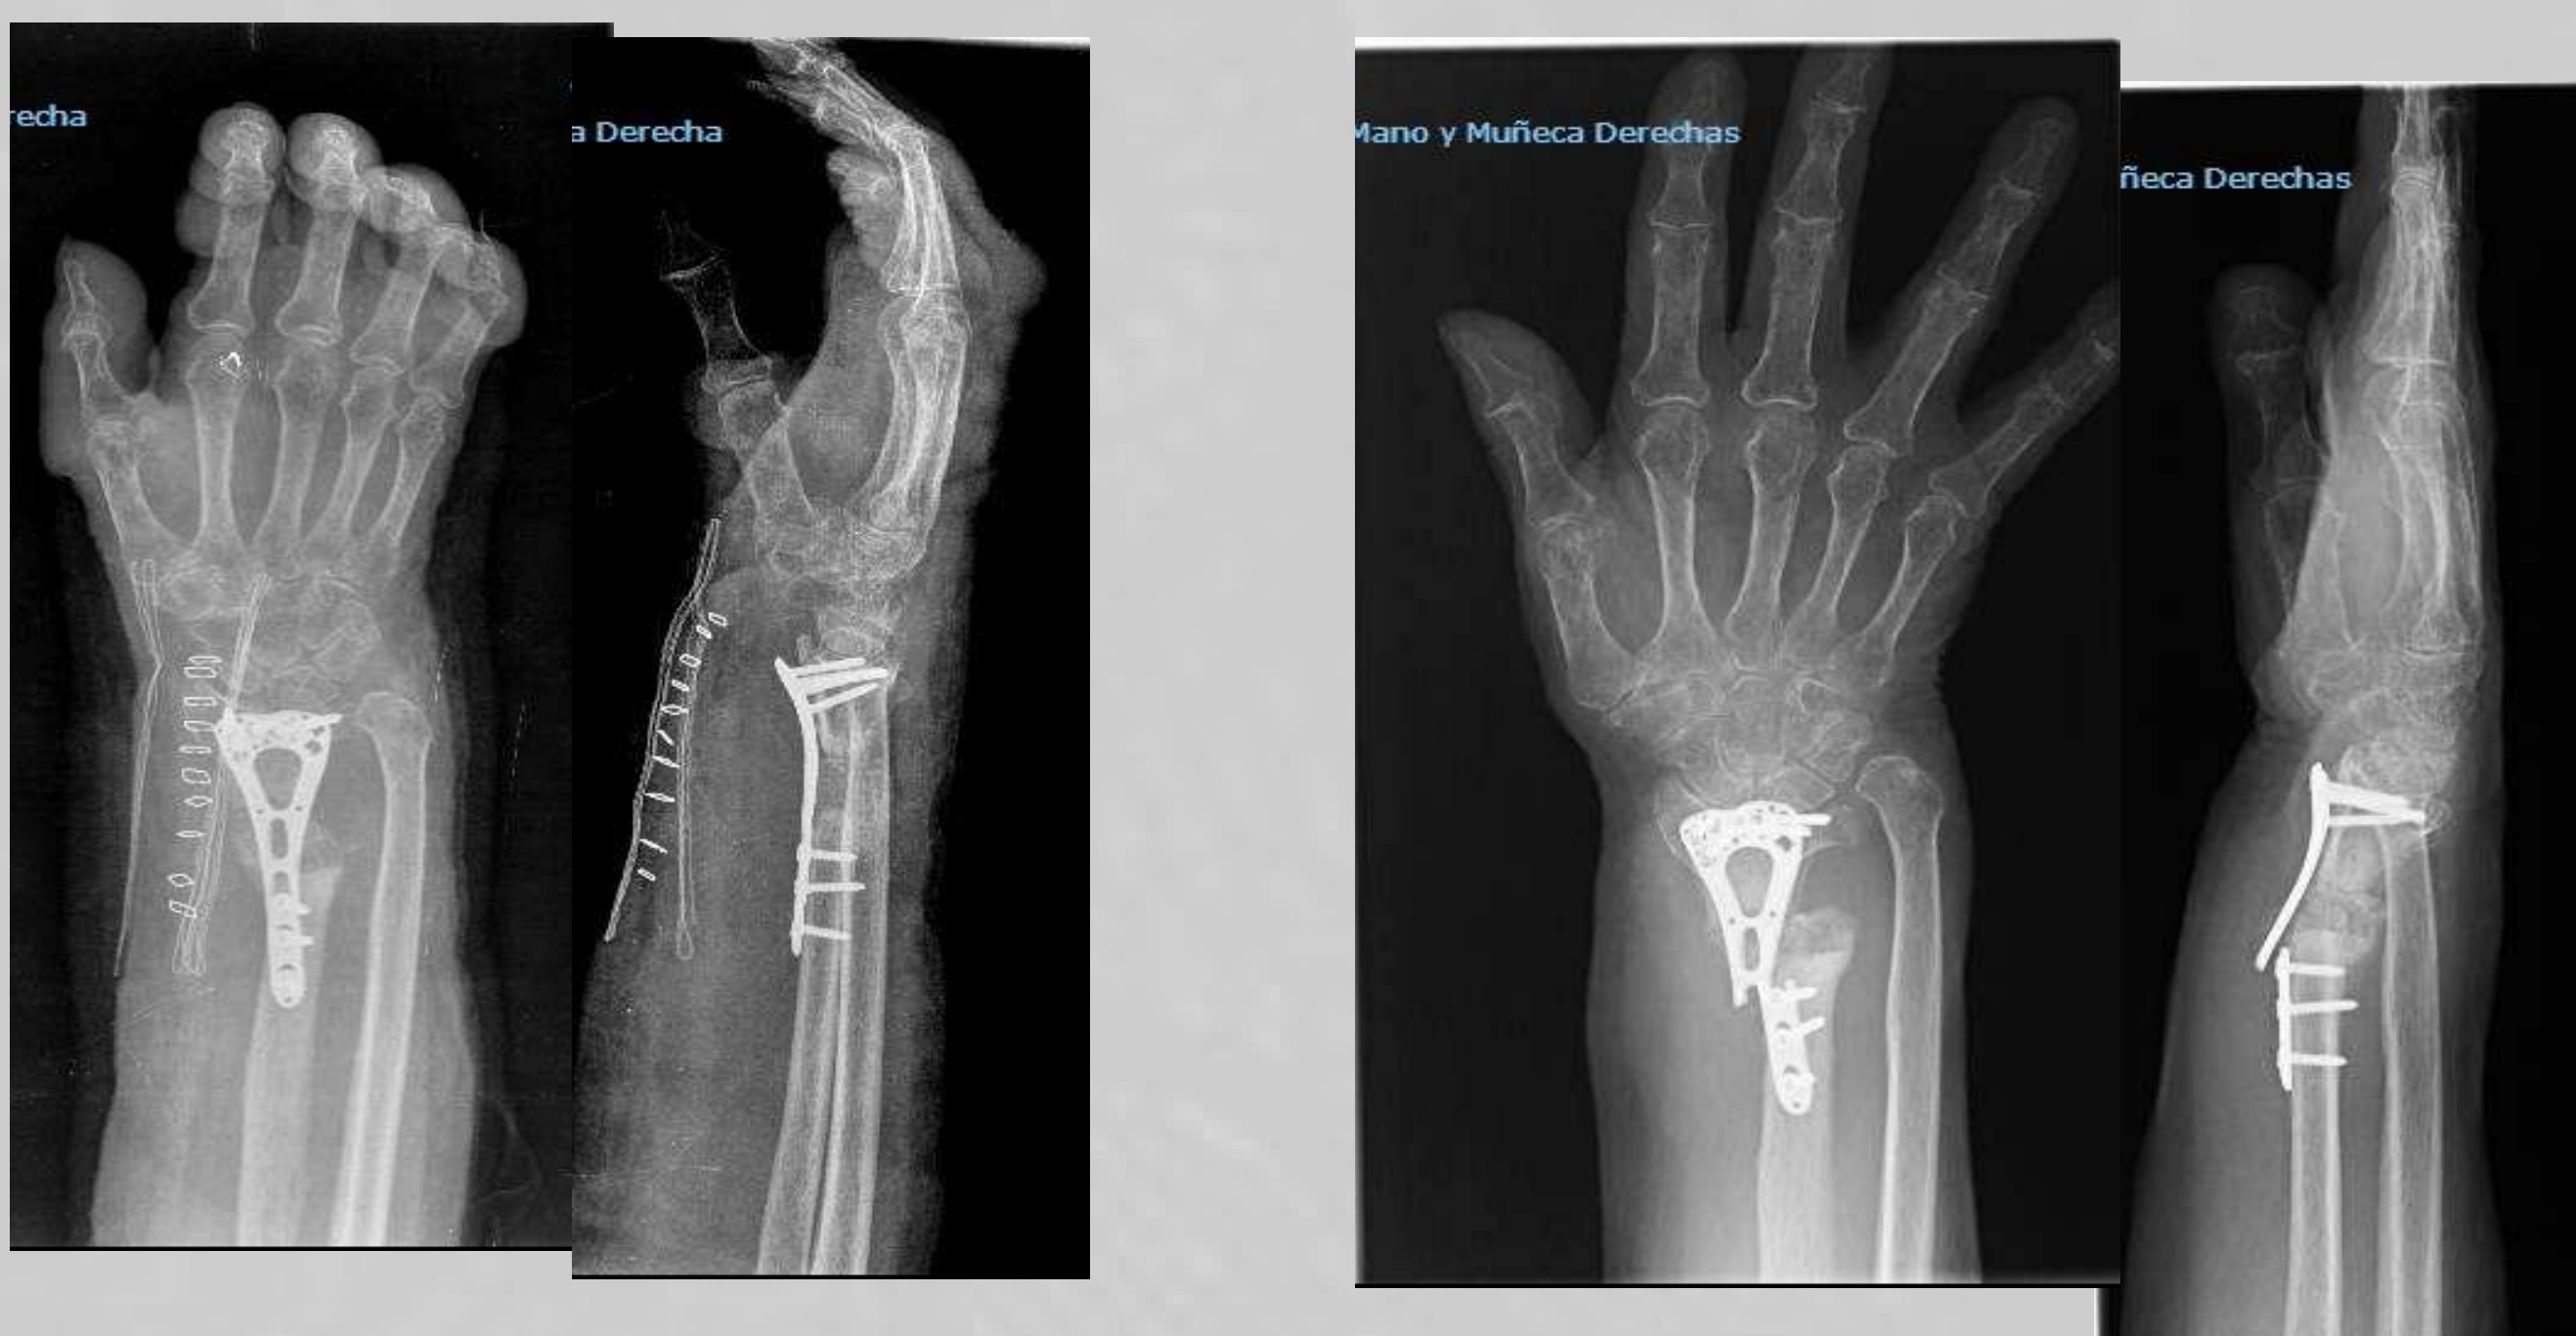
Se decide ingreso para osteosíntesis con placa de titanio, fijando con 5 tornillos de bloqueo en fragmento distal y tres tornillos proximales al foco de fractura junto con aporte de injerto óseo. Pasados unos tres meses acude a revisión, y se objetiva una rotura de la placa inmediatamente proximal al foco de fractura, a través del orificio del tornillo más distal proximal al foco

Algunos autores sostienen que una localización demasiado cerca del tornillo más distal del fragmento proximal al foco de fractura, acentúa el estrés mecánico en este área. En estudios recientes se encuentra que la rotura de la placa puede ocurrir a través de los orificios de la placa porque la sección a través de placa es menor y en este área se concentra un alto estrés. Se ha descrito en la literatura el caso, al igual que el nuestro, de la rotura de la placa a través del orificio del tornillo de bloqueo más distal del fragmento proximal (1)

Respecto al material utilizado las placas de titanio son más susceptibles al fallo que las de acero inoxidable. Las fuerzas axiales se transmiten a través de la placa en las placas con pernos de bloqueo.
