FRACTURA PERIPROTÉSICA COMO COMPLICACIÓN INFRECUENTE DE ARTROPLASTIA DE CABEZA DE RADIO.

¹ Hospital Corporació Sanitària Parc Taulí. Sabadell.

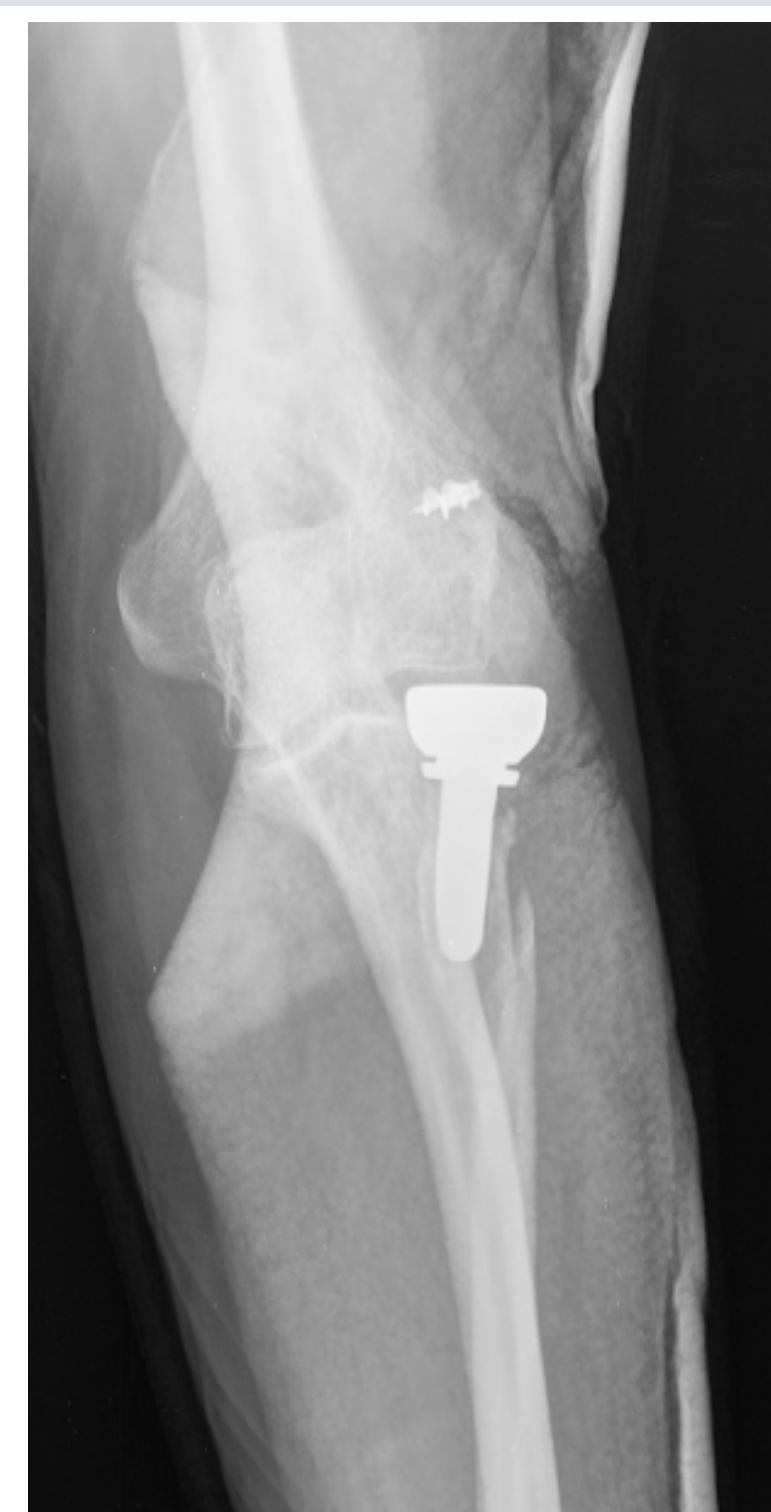
Fig 1. Rx codo 2017.

- Fractura periprotésica de cabeza de radio izquierda en Mayo de 2017. *Fig 1.*

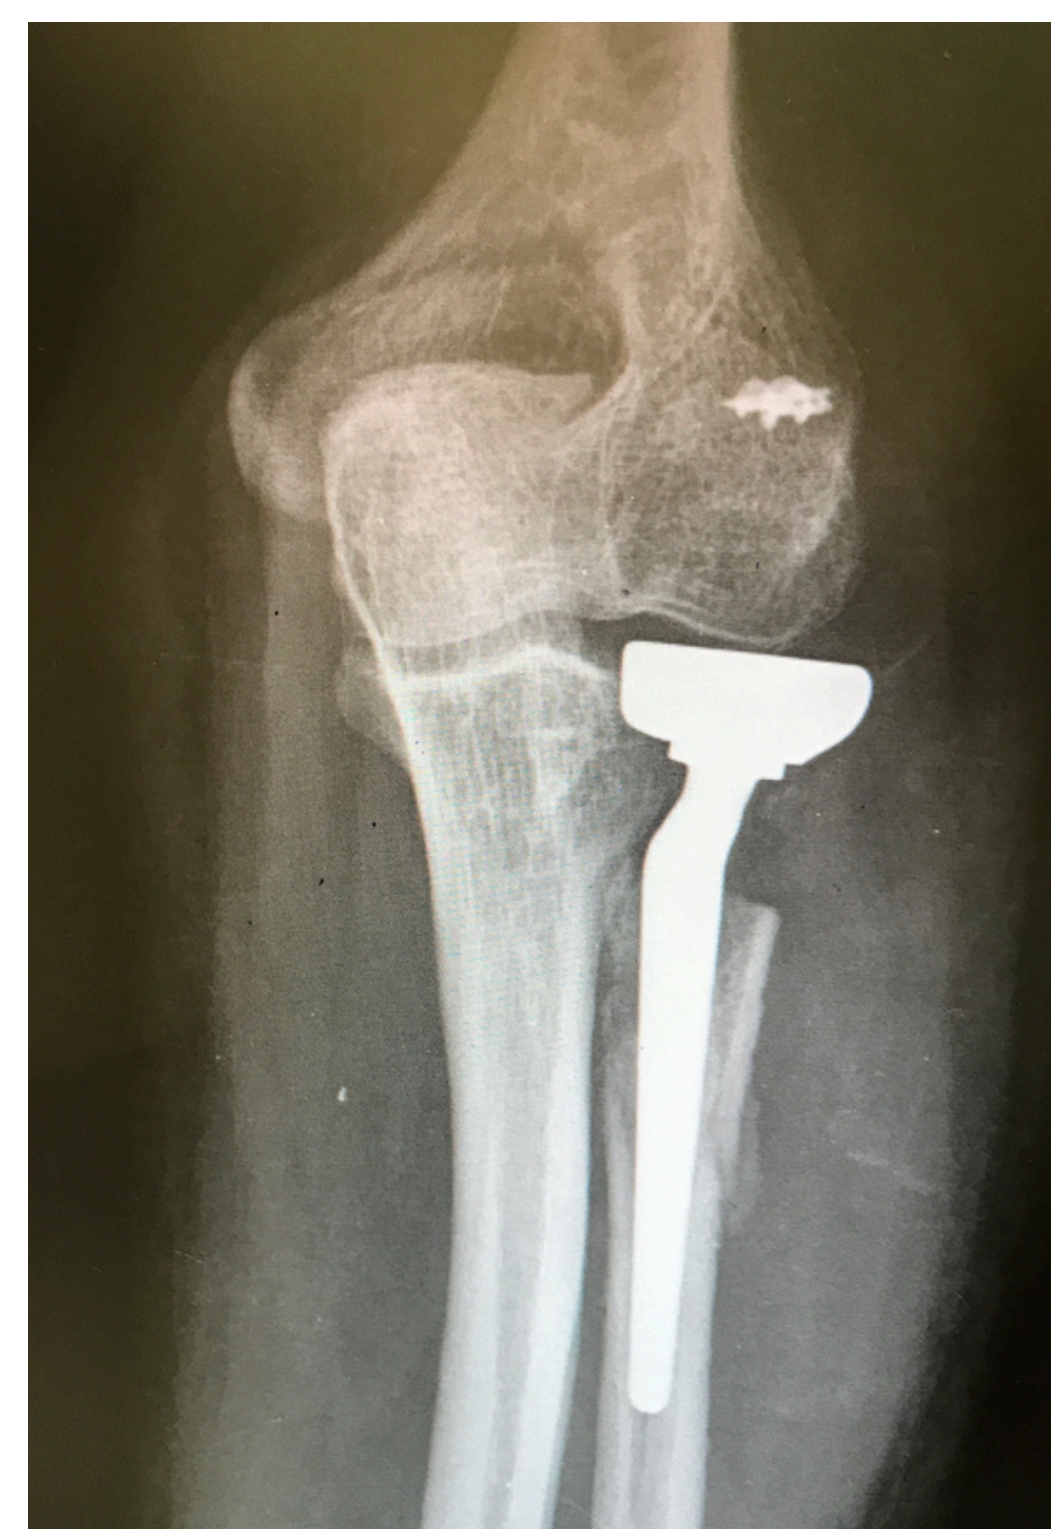
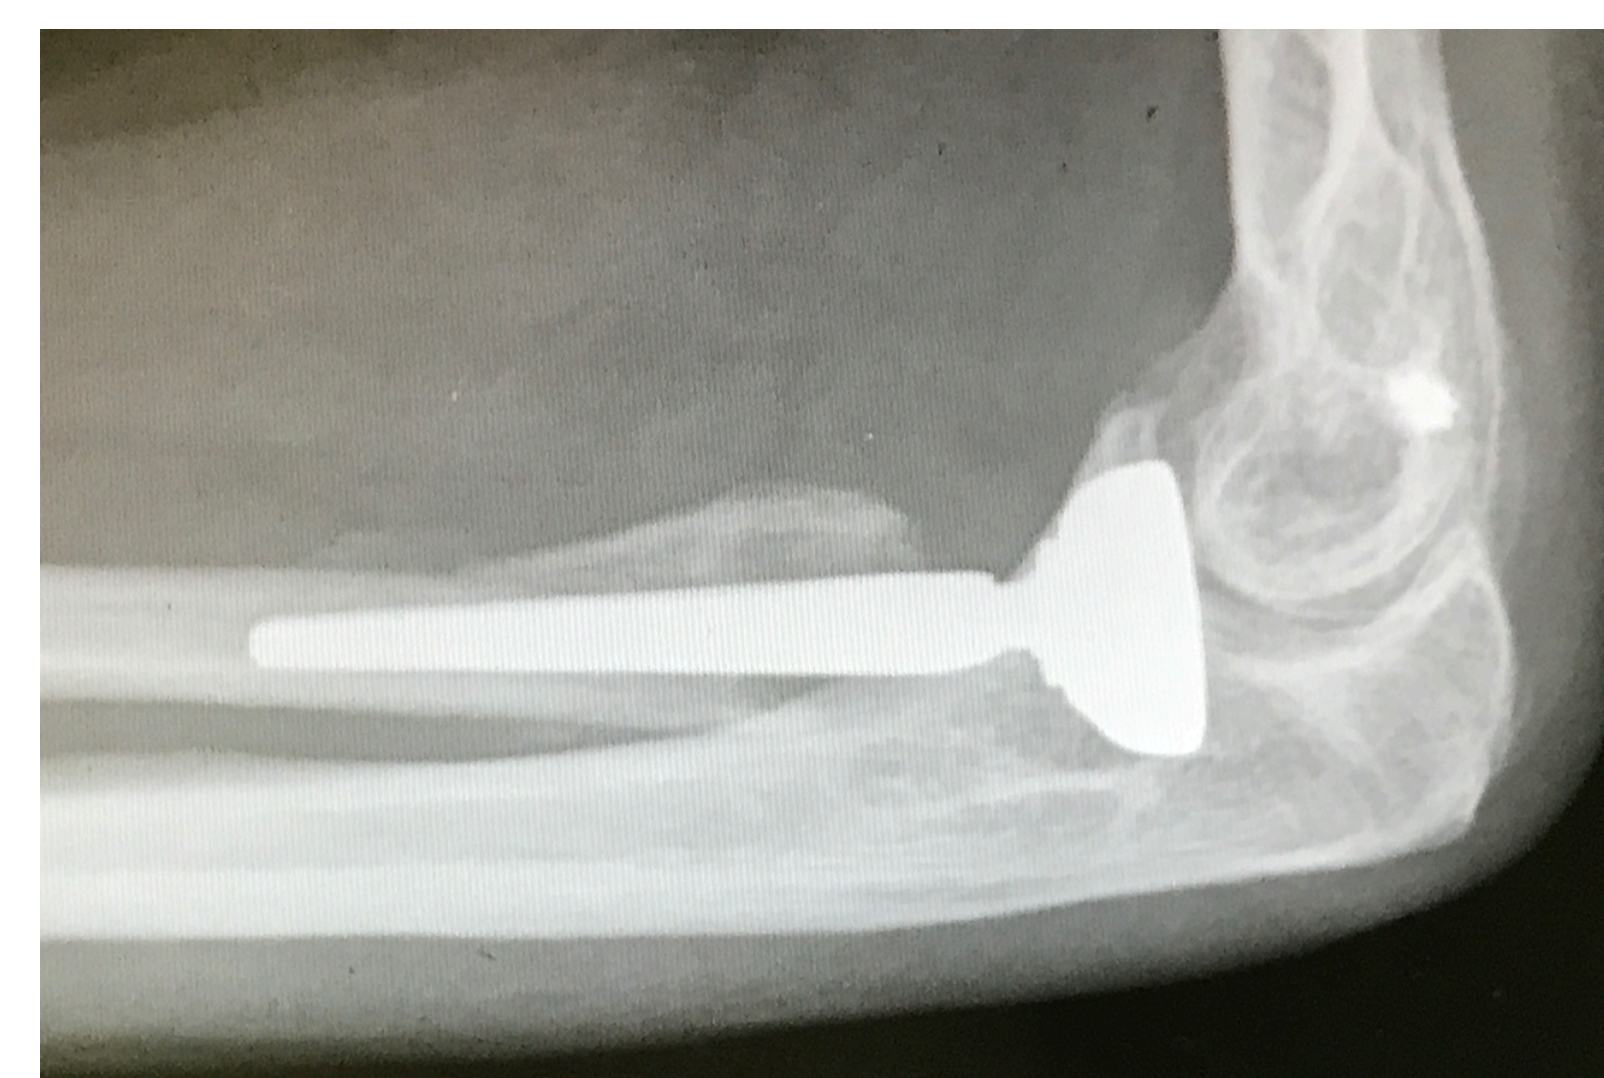
Fig 4. Rx frente y perfil 2018.

- A los 2 meses: F/E -15/130, P/S 90/50 y escala de DASH de 44.
