RARA CAUSA DE FRACASO DE PRÓTESIS DE RODILLA ROTURA DEL COMPONENTE TIBIAL

- ❖ Describir un caso de rotura de componente tibial de PTR como causa de revisión protésica

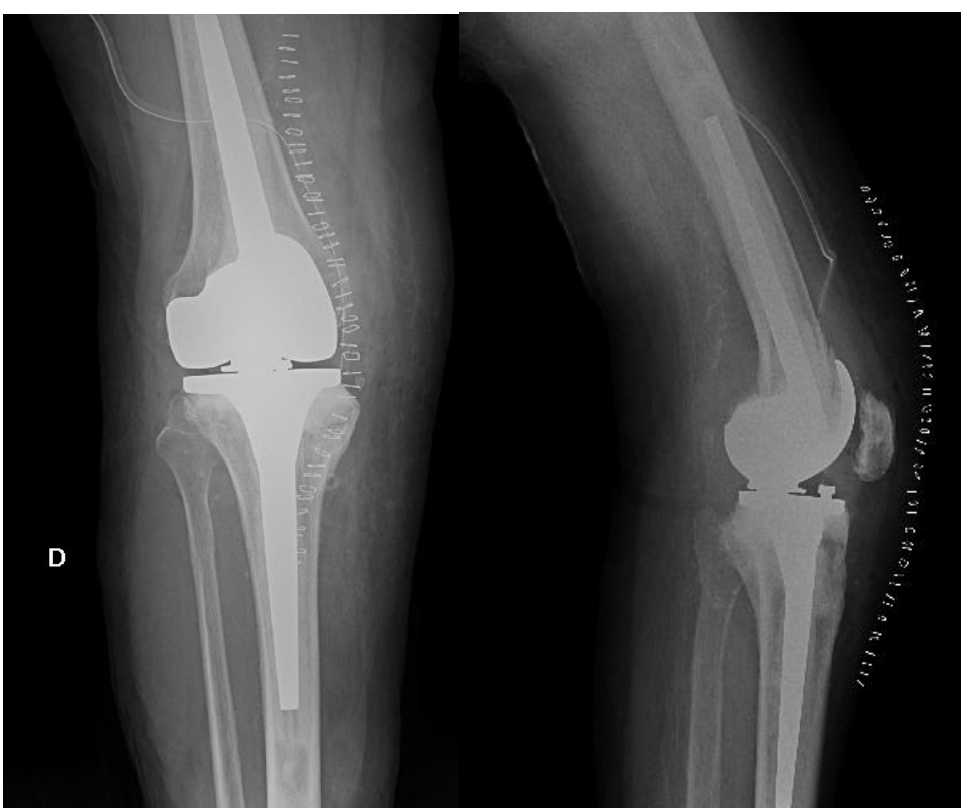
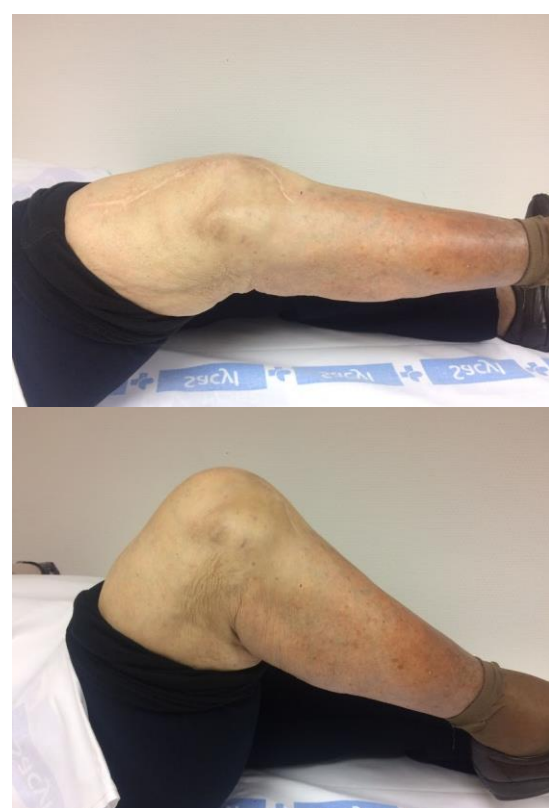
- Postoperatoriamente la paciente evoluciona favorablemente. A partir del segundo día tras la cirugía, se inicia deambulación con ayuda de muletas y rehabilitación por 2 meses hasta conseguir balance articular de 0°-120°
