# EXPOSICIÓN DE MATERIAL DE OSTEOSÍNTESIS DEBIDO A COMPLICACIÓN CUTÁNEA ¿Y AHORA QUÉ PUEDO HACER?

H.C.U.V.A. CIRUGÍA ORTOPÉDICA Y TRAUMATOLOGÍA

Hospital Clínico Universitario Virgen de la Arrixaca, Murcia, España.

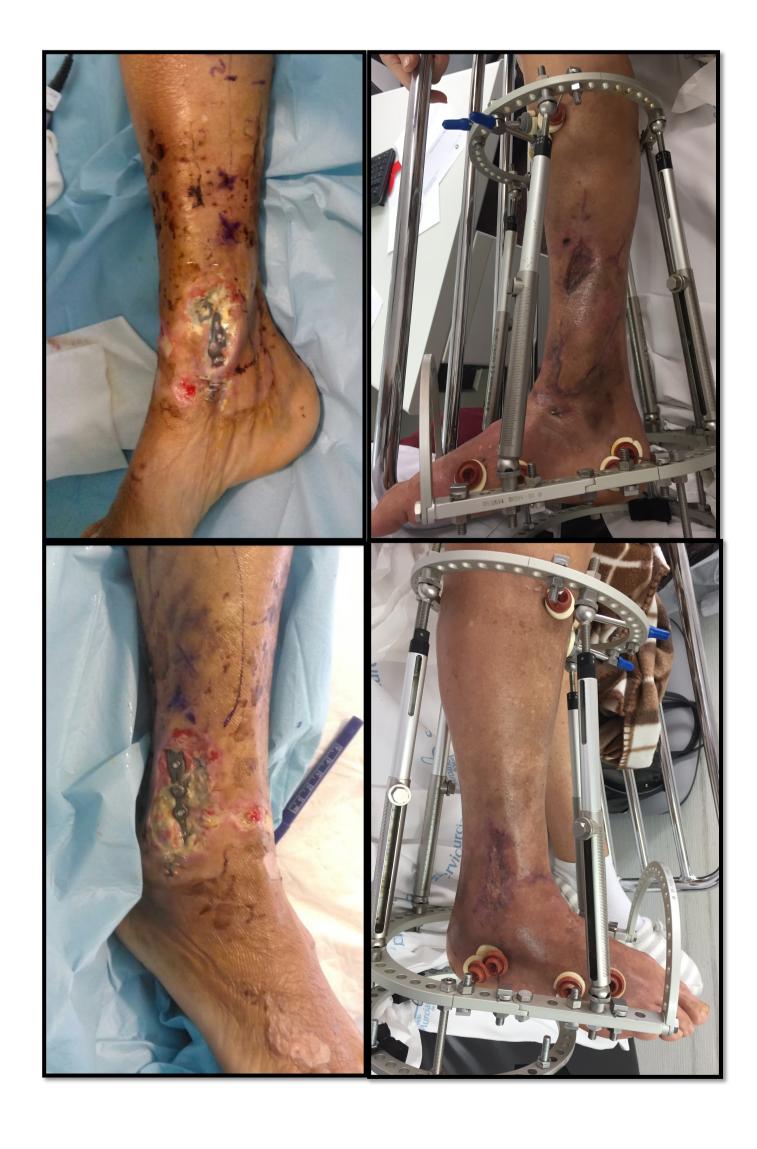
Figuras 1. Imágenes dónde se evidencia la exposición del material de osteosíntesis y el resultado posquirúrgico temprano.

Durante el posoperatorio precoz sufrió una dehiscencia de las heridas quirúrgicas acompañado de necrosis cutánea, tratadas inicialmente mediante terapia de presión negativa.

Tras un fracaso de la misma, se decidió retirar el material de osteosíntesis inicial y colocar un sistema de fijación externa circular tipo TrueLok, acompañado de un colgajo tipo Propeller dependiente de la arteria tibial posterior para cubrir el defecto en el maléolo interno y un injerto de piel parcial para el defecto en el maléolo externo. La fractura fue reducida y sintetizada mediante ligamentotaxis, 2 agujas de Kirschnner en el maléolo medial y una aguja intramedular en peroné.

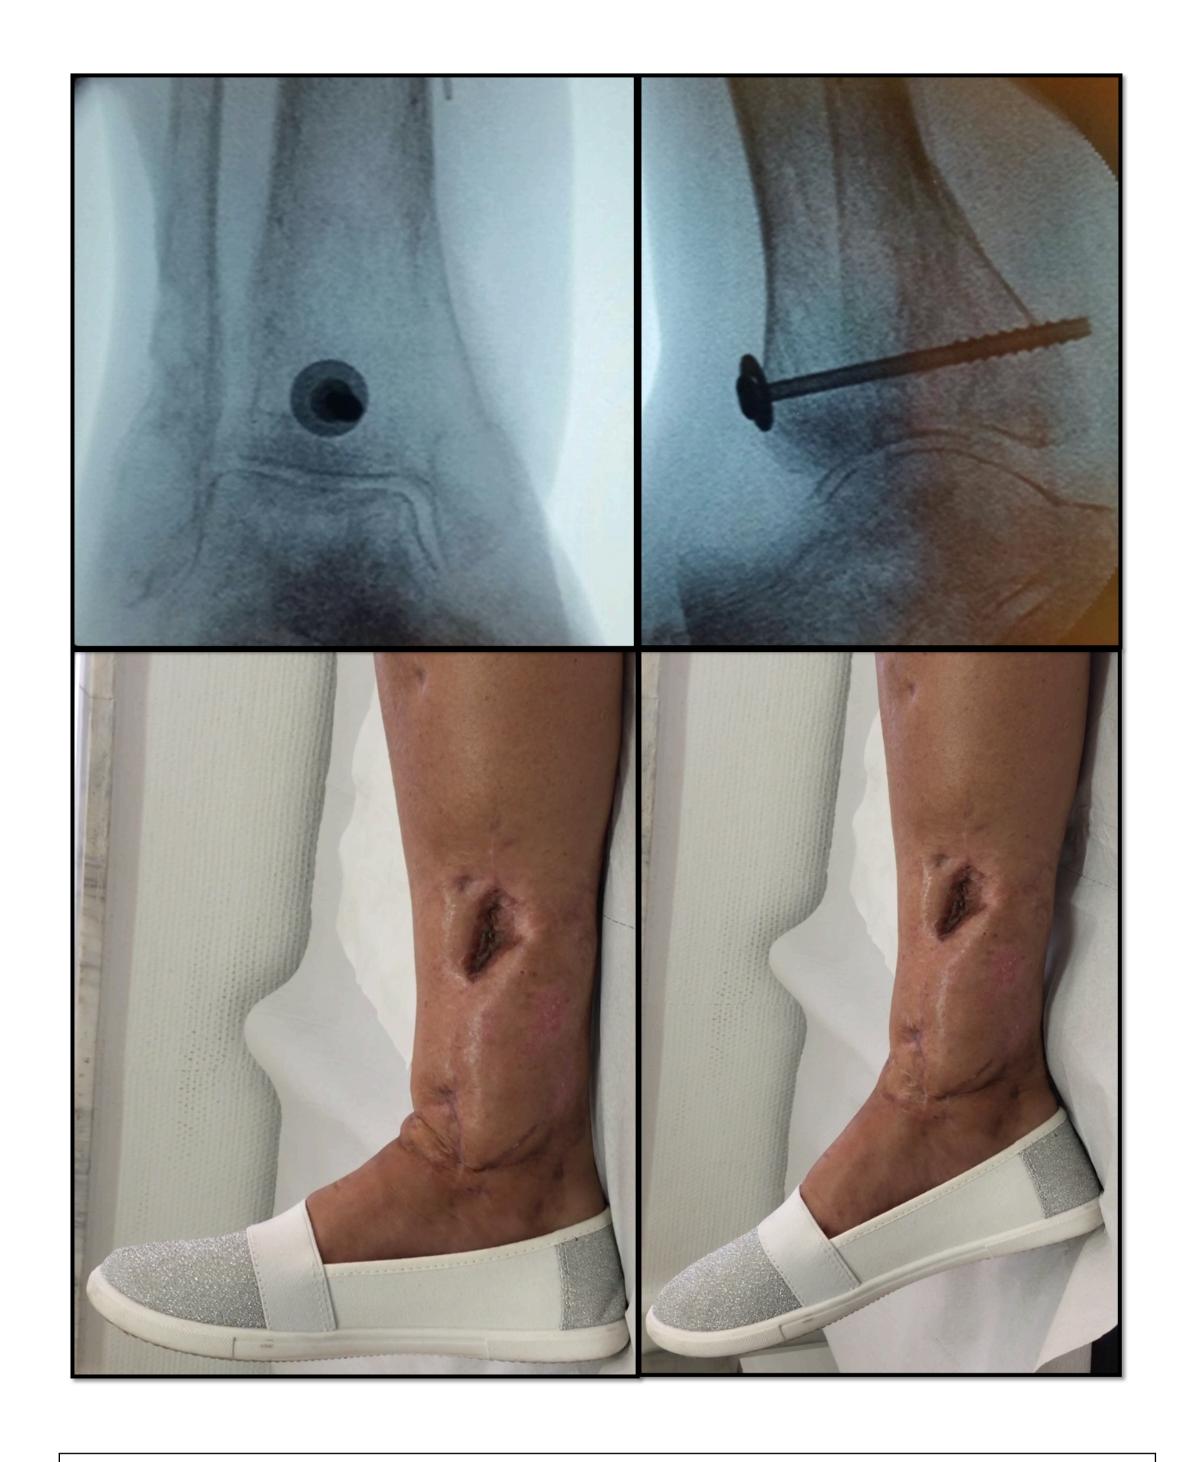
**Figura 3**. Composición de imágenes donde podemos observar los resultados clínicos-radiológicos.

Se permitió el apoyo progresivo, con una evolución satisfactoria de las heridas cutáneas y la consolidación ósea.

Tras 4 meses se retiró el sistema de fijación externa evidenciándose una correcta movilidad del tobillo, deambulación normal y ausencia de clínica dolorosa.
